(財)東亞細亞文化財研究院 發掘調査 現場說明會 第100輯

경남 낙동강 학생수련원 신축부지 문화유적
發掘調査 現場說明會

2007. 9

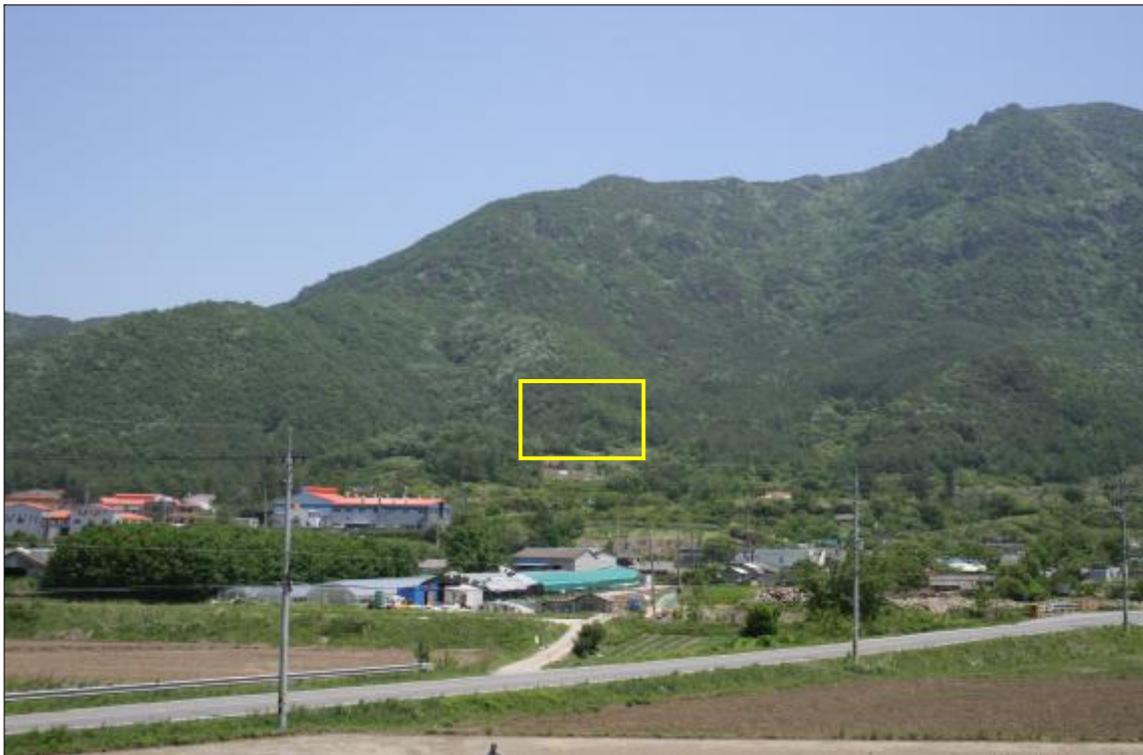
도판 1. 조사대상지역 조사전 원경(남서→북동)

조사대상지역은 해발 702.5m의 무척산(無隻山)에서 분지상의 동쪽 평야 지대로 뻗어내린 말단부의 꼭부에 위치한다. 조사방법은 시굴조사에서 파악된 소토+목탄

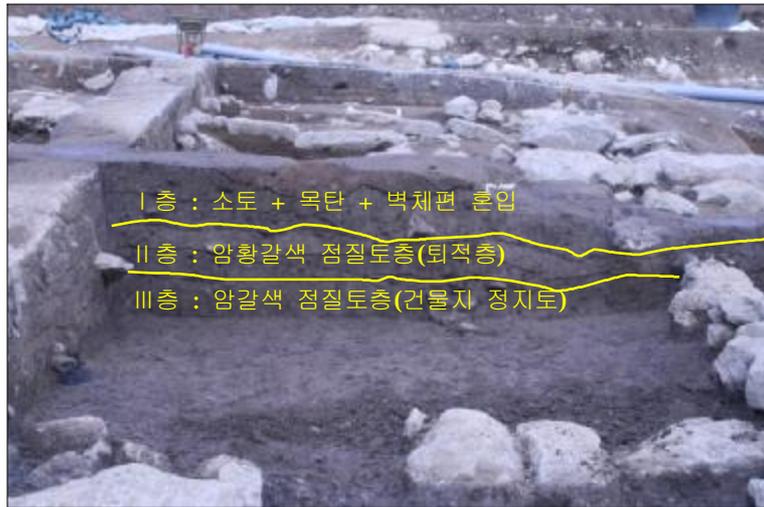
도판 3. 유적의 토층 퇴적상태(서→동)

시굴조사에서 확인된 1트렌치의 남벽을 기준으로 상부의 근·현대경작층은 제거하고 그 아래부터 정밀조사를 시행하였다. 토층의 퇴적상태는 능선상부에 해당되는 조사대상지역의 북쪽부분에서 계곡부인 남쪽으로 퇴적이 이루어졌음을 파악하고 보다 세부적인 조사를 진행하였다. 토층의 퇴적은 상부에 10~20cm 두께로 소토알갱이와 목탄 그리고 높은 온도에 굽혀져 유리질화 된 벽체편이 혼입된 층(I층)-소량의 소토알갱이와 목탄 등이 혼입된 암갈색 점질토층(II층:건물지1 폐기후 형성된 퇴적층)- 건물지1의 조성을 위해 정지한 암갈색 점질토층(III층)으로 층위적인 선후 관계가 있음을 인지하고 해당 유구별 제특징에 따라 평면조사와 세부 트렌치조사를 실시하여 보다 명확한 상황을 밝히고자 노력하였다.

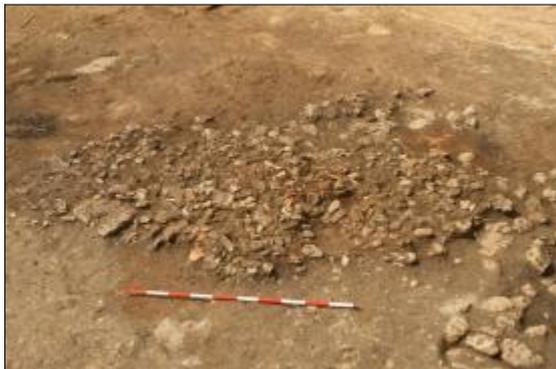
도판 4. 기와무지 노출상태(남→북)

기와무지는 조사구간의 서쪽 경사면에 등고선 방향과 직교한 동-서향으로 조성되었고 분포범위는 길이 460cm이며, 너비는 최대 292cm이다. 동쪽에 확인된 담장과 건물지4 상부에 퇴적된 상태로 이들 유구가 폐기된 이후에 형성된 것으로 건물지와는 무관한 것으로 보인다. 평면형태는 기다란 溝狀의 형태를 보인다. 기와무지의 퇴적상태는 정연성은 보이지 않으며 인위적으로 한 곳에 모아서 폐기시킨 양상이다. 기와무지에서 출토된 기와는 대부분이 집선문계통이며 일부 창해파문도 소량 관찰된다. 기와무지 내부에서는 소량의 백자편도 출토되었다.

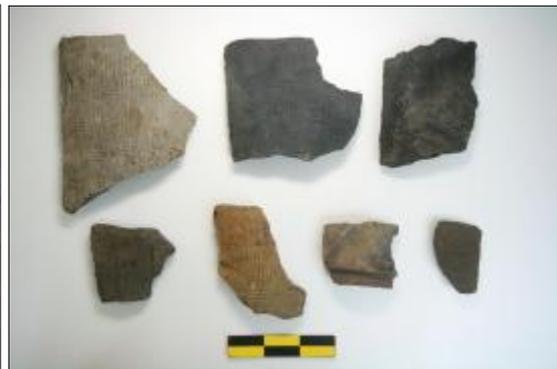
도판 5. 기와무지 출토 기와류

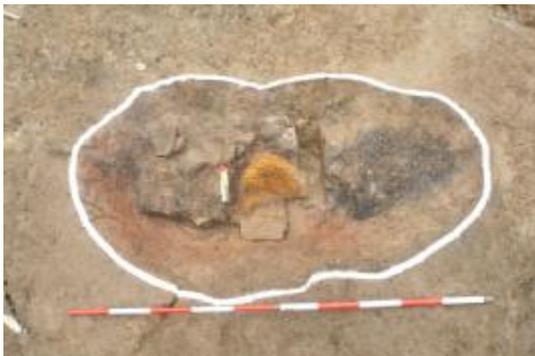
도판 6. 수혈 2호 노출상태(남→북)

수혈 2호는 조사구역 북쪽 경계 가까이에 위치한다. 평면형태가 타원형이며 주축 방향은 남-북 방향으로 등고선 방향과 나란하게 조성되었다. 기반토인 풍화암반토

를 굴착하여 유구를 조성하였다. 규모는 전체길이 **216cm**, 너비 **122cm**, 잔존깊이 **37cm**이다. 내부토는 암갈색(Hue 7.5YR 3/4), 흑갈색(Hue 7.5YR 2/2) 점질토로 이루어져 있는데 내부에 다량의 소토, 목탄이 포함되어 있다. 수혈 내부에서는 기와편을 비롯해 중앙부에 석재 **1**매가 세워진 채 놓여 있고 타원형의 철기 **1**점이 석재 앞에 세워져 있으며 **2**점은 기와편 상부에 붙여진 채 출토되었다. 바닥은 소성에 의해 붉게 피열된 흔적이 확인된다. 피열의 두께는 **3~5cm**이고 유구의 서쪽편이 집중적으로 불을 맞은 것으로 보인다. 출토된 기와의 문양은 집선문이 대부분을 차지하고 있는 것으로 보아 조선시대 후기에 해당되는 유구로 추정된다.

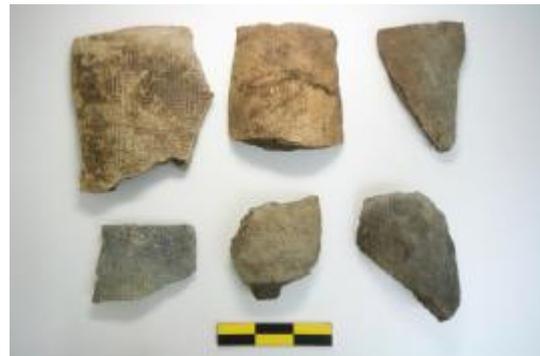
도판 7. 수혈 2호 출토 기와류

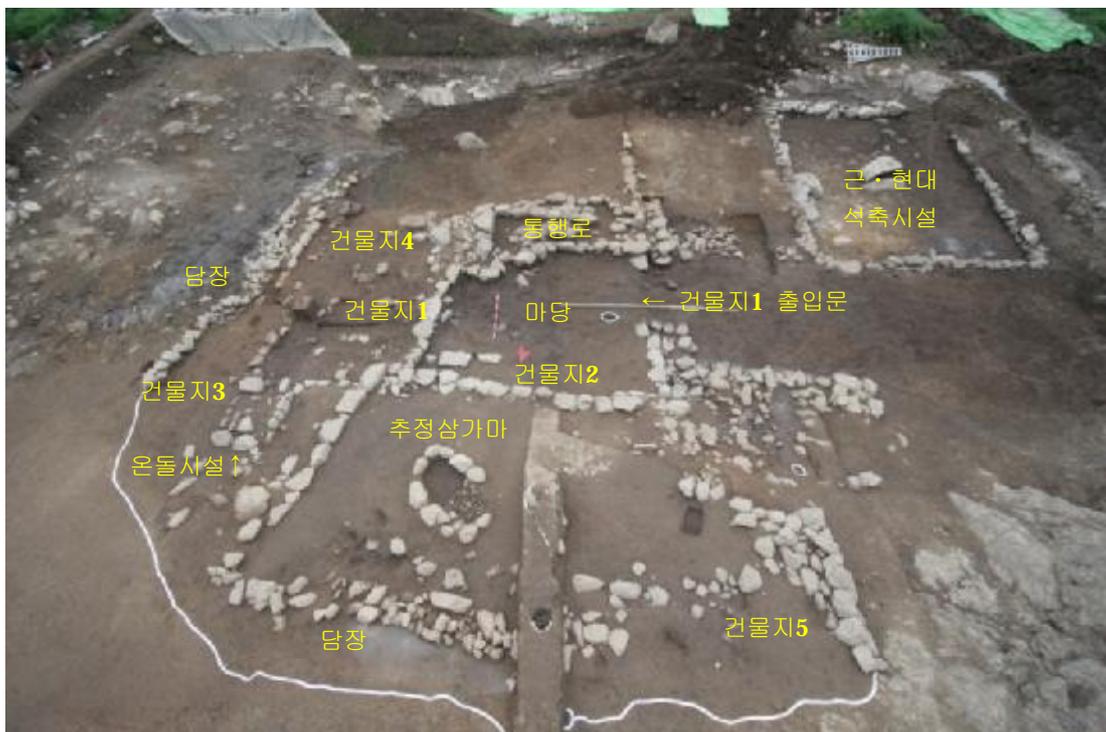
도판 8. 건물지 조사후 전경(북→남)

건물지는 전체적으로 조사대상지역의 북쪽 단애면 바로 아래에서 남쪽으로 조성되어 있다.

조사상에서 파악된 건물지는 총 5동으로 토층퇴적과 건물석열을 통해서 중복된 상태임을 알 수 있었다. 건물지와 외곽으로 부분적으로 담장열도 잔존하고 있다. 조사된 총 5동의 건물지는 층위상으로 시기적 차이가 있으며 소성유구와 벽체편 및 소토, 목탄 등 소성 부산물이 폐기된 층(I층)을 기준으로 해서 선후관계파악이 가능하다. 조사된 건물지는 대부분 기단석 일부만 잔존한 상태로 사용된 석재는 주변에서 쉽게 구할수 있는 역암제의 암반을 적당히 치석하여 사용하였다. 건물지상에 초석과 적심이 확인되지 않고, 폐기된 기와편 등이 거의 출토되지 않는 점이 특징이다. 건물지3은 온돌시설 일부가 잔존하고 있어 주거시설로 추정된다. 그 외의 건물지는 후대의 경작 등으로 인해 많은 부분이 훼손되고 유실되어 그 원상을 파악하는데 어려움이 있다.

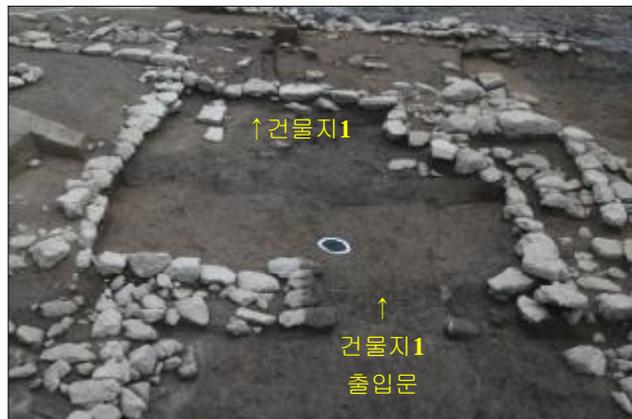
도판 9. 건물지1 조사후 전경(서→동)

소성유구가 조성되기 이전에 축조된 건물지1은 서쪽편에 담장을 두고 출입문이 설치되어 있었던 것으로 판단되며 출입문을 지나 동서로 약 6m 정도의 공간을 두고 조성되었다. 현재 기단석은 길이 30~40cm의 역암제 석재를 이용하였으며 1단만 잔존한다. 건물지1을 제외한 나머지 4동의 건물은 소성유구가 폐기된 이후에 조성된 건물지이다. 이 시기의 건물지는 북쪽의 단애면 아래에 평탄면조성을 위해 일부 굴착후에 조성하였다. 건물지의 조성순서는 건물지2→건물지3·4→건물지5로 판단된다.

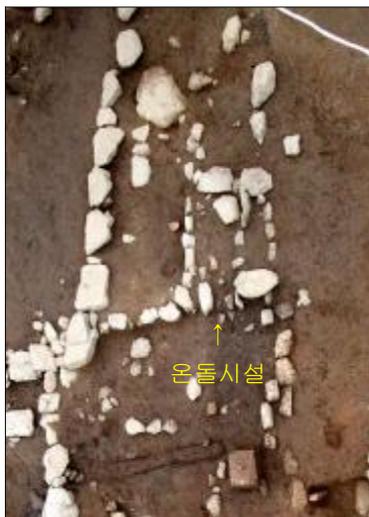
도판 10. 건물지3 온돌시설(남→북)

건물지3에서의 온돌시설을 구체적으로 설명하면 남-북방향으로 2열이 잔존하며 작은 할석들을 세워놓고 그 위에 길이 50cm 정도의 장방형 할석을 놓아서 마무리하였다. 할석열 안쪽 등에 불맞은 흔적이 확인되는 것으로 보아 고래 시설로 보인다. 이 시설의 북쪽 끝부분에는 배연시설이 있었을 것으로 보이나 유실되었으며 이 부분에 피열된 흔적과 목탄 등이 잔존하고 있다.

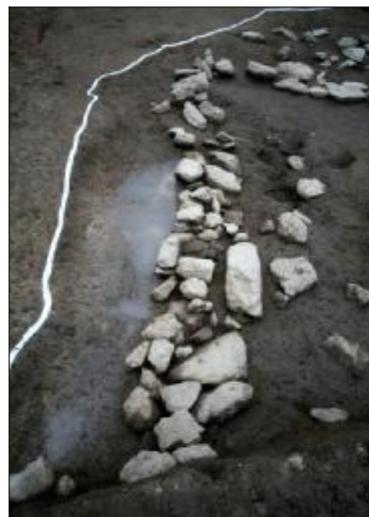
도판 11. 담장

담장은 북쪽 단애면 바로 아래와 동쪽에 축조되어 있으며 대부분 유실되어 2단정도만 잔존한 상태이며 사용된 석재는 건물지의 기단석과 동일하다.

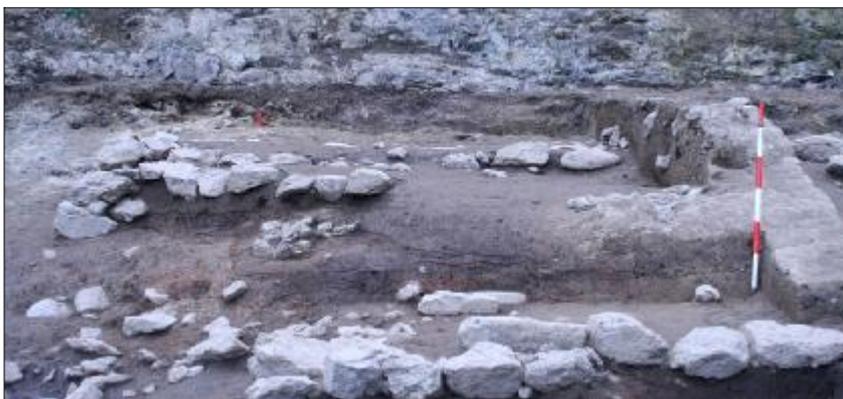
도판 16. 소성유구 토층양상(남→북)

건물지5의 아래 층에 조성된 유구로 단애면의 토층상에서 소결된 부분이 드러나 있으며 일부분에 유리질화된 벽체편과 석재들이 집중된 부분이 확인된다. 이 유구의 조업활동 후에 폐기된 벽

체편 및 소토, 목탄 등이 남쪽편에 퇴적되어 있다. 현재 미조사 상태이다.

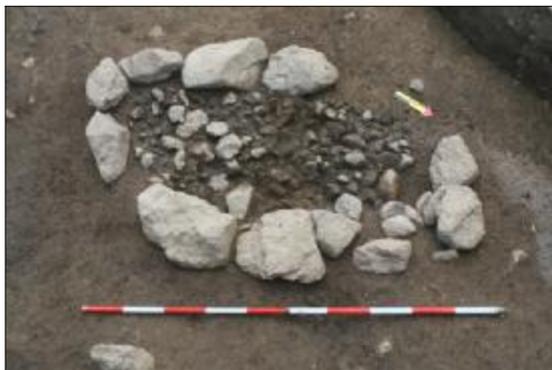
도판 17. 추정삼가마 전경(북동→남서)

건물지3의 서쪽편에 조성된 용도미상의 유구로 깊이 30cm 정도의 수혈을 파고 그 외곽에 규모 210×140cm로 길이 30~50cm의 할석을 사용하여 타원상의 유구를 축조하였다. 내부에는 5cm정도 규격의 할석이 가득차 있었으며 이 할석 전부와 유구의 석재 안쪽면 일부가 불에 맞은 흔적이 확인된다. 이러한 양상으로 볼 때, 이 유구는 건물지의 폐기 후에 퇴적된 황갈색 점질사토를 굴착하고 소형의 삼가마가 이곳에 설치되었던 것으로 보인다.

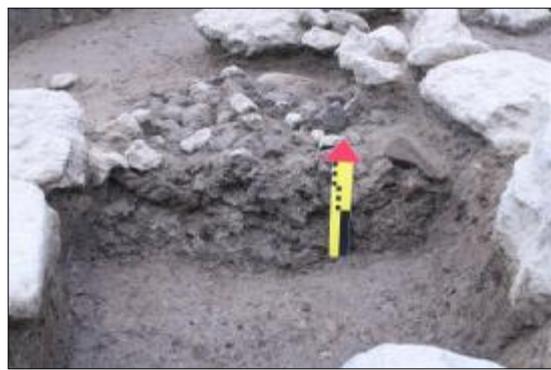
도판 18. 추정삼가마 단면상태(동→서)

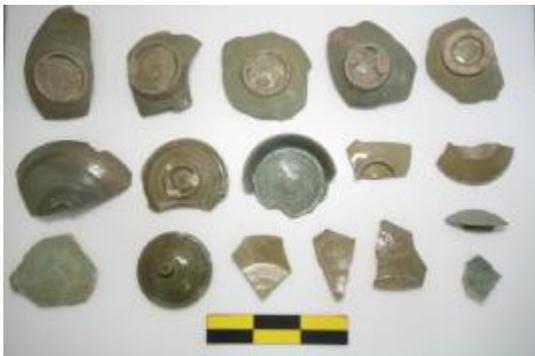
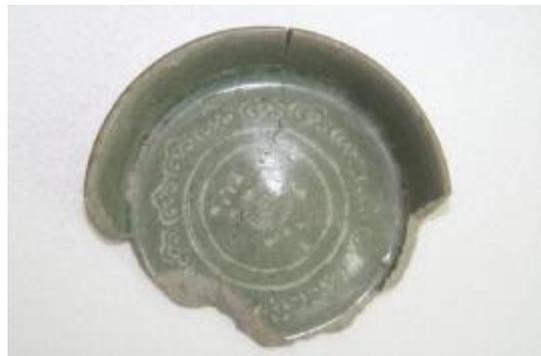
도판 19. 고려시대 청자류

도판 20. 고려시대 청자세부

발굴조사에서 출토된 자기류는 청자·분청사기·백자 등으로 구분된다. 먼저 청자는 발·접시·개·완 등의 기종으로 유색은 연록색과 담록색, 회록색, 암록색이 대부분이다. 태토는 치밀한 양질의 회백색 태토와 잡물이 혼입된 조질 태토로 구분할 수 있으며 유형굽청자편(11세기 말)·청자앵무문접시편(12세기)·청자음각연판문대접(12세기)·청자소문개(12세기 중·후반)·청자압출양각국화문접시(12세기)·청자상감국화문대접(13세기 말~14세기 초) 등이 출토되며 특히 청자음각여의두문편(12세기)은 과주 혜음원지에서 출토된 여의두문과 유사하다. 시기는 유형굽청자편과 청자삼각국화문대접으로 보아 고려 중·후기로 추측되며 중심편년은 다수의 청자가 확인되는 12세기로 판단된다. 이러한 양질의 청자류는 이번 조사에서 확인된 건물지에서 출토되지 않고 기와무지 또는 조사구역 동쪽의 담장지 상부에서 출토되는 등 건물지와 관련성을 짓기에는 다소 무리가 따른다.

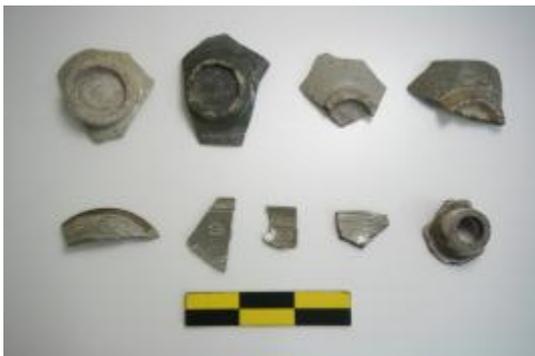
도판 21. 조선시대 분청사기류

다음으로 분청사기는 발·접시·고족배 등의 기종이 수습되었으며 반상기가 대부

분이다. 유약은 회백색의 반투명유를 시유하였으며 인화·귀얄수법으로 분장하였다. 태토는 회백색으로 세사립이 다량 함유되어 있으며 소성이 덜 된 것들도 섞여 있다. 분장수법 등으로 보아 분청사기는 15세기 중반에서 16세기 중반으로 편년 가능하다.

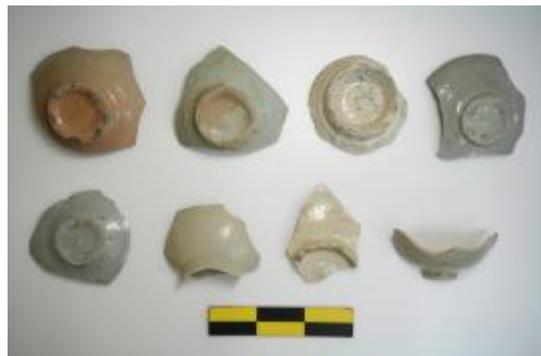
도판 22. 조선시대 백자류

마지막으로 백자는 발·접시·호·종지 등의 기종이 수습되었으며 분청사기와 같이 반상기가 대부분이다. 유약은 회색의 반·투명유를 시유하였으며 청색을 띄는 정도에서 차이가 있다. 재질에 있어서는 연질백자와 경질백자로 나눌 수 있으며 연질백자는 관요의 기형을 닮고 있으며 경질백자보다 양질의 것이다. 굽은 대부분 17세기에 유행한 오목굽과 유사하고 모래비짐을 사용하는 등 당시 강원도와 전라도 지역의 제작기법을 따르고 있어 16세기 중반에서 17세기로 편년 가능할 것으로 판단된다.

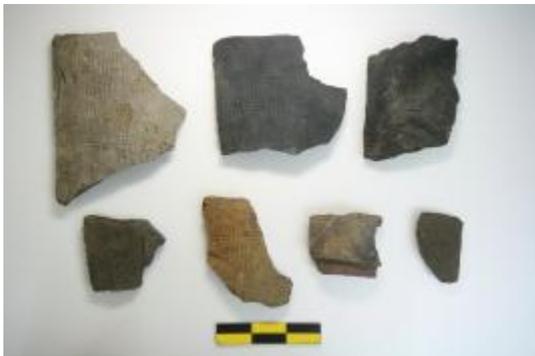
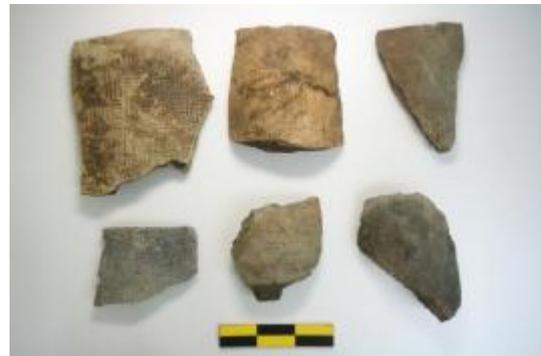
도판 23. 조선시대 기와류

도판 24. 수혈 3호 내 출토 기와류

발굴조사에서 출토된 기와는 모두 평기와로 기와무지와 수혈유구 3호에서 출토된 것이 대부분을 차지한다. 기와는 대부분이 편으로 원형은 알 수 없으나 잔존한 부

위로 볼 때 두께는 **2.0~2.5cm** 정도이다. 태토는 석립과 세사립이 다량 혼입된 점토이고, 색조는 고화도로 소성된 경질의 회청색이 다수를 차지하며 회흑색, 적갈색도 일부 수습되었다. 기와의 측면 와도는 **1/3~1/2**가량 내면에서 외면으로 그어 분할하였다. 기와 내면에는 포목흔과 합철흔, 연철흔, 점토합흔이 확인된다. 문양은 장판 타날의 선조복합문과 창해파문이 주류를 이루는데 어골문과 격자복합문, 세선형 선문도 소량 확인된다. 출토된 기와는 조선시대 문양의 특징인 장판 타날된 선조복합문이 주류를 이루며 창해파문도 소량 확인된다. 또한 공반된 유물인 백자의 편년이 **16~17세기**인 점을 미루어 보아 백자와 비슷한 시기이거나 **17세기** 이후에 제작된 조선 후기 기와로 판단된다.
