(財)東亞細亞文化財研究院 發掘(試掘)調査 現場説明會 第161輯

하동 국도 19호선 확장구간내 유적
發掘(試掘)調査 現場説明會

2009. 4

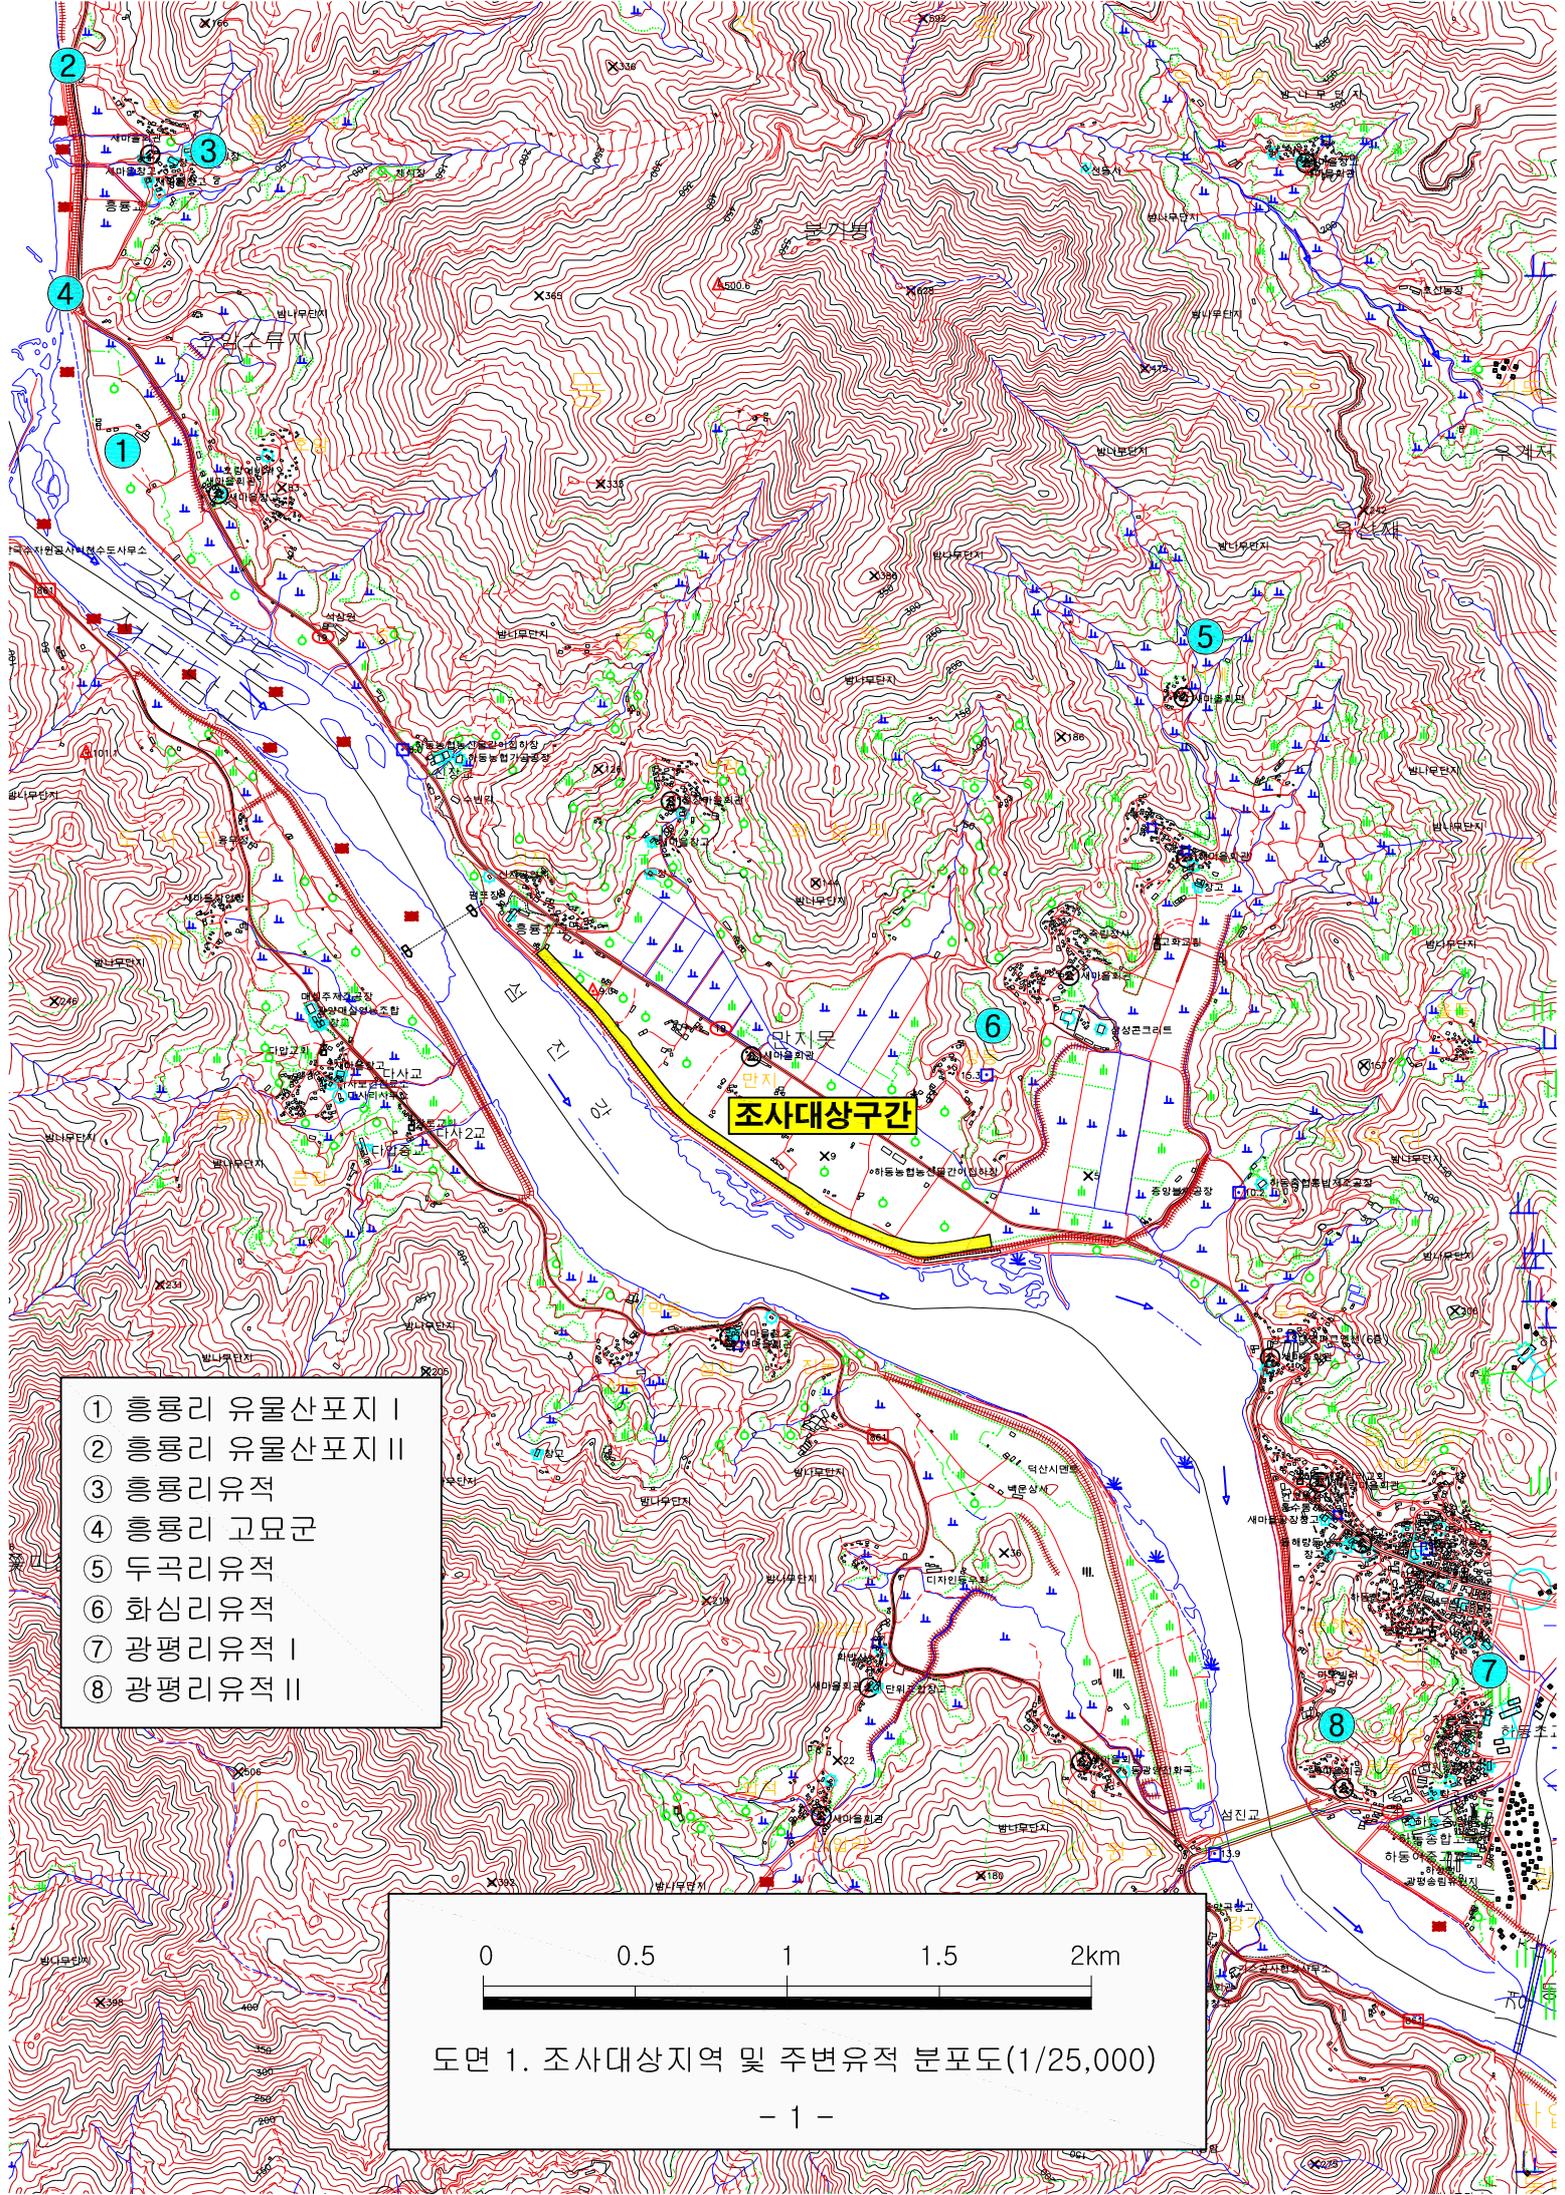
도면 1. 조사대상지역 및 주변유적 분포도(1/25,000)

- ① 흥흥리 유물산포지 I
- ② 흥흥리 유물산포지 II
- ③ 흥흥리 유적
- ④ 흥흥리 고묘군
- ⑤ 두곡리 유적
- ⑥ 화심리 유적
- ⑦ 광평리 유적 I
- ⑧ 광평리 유적 II

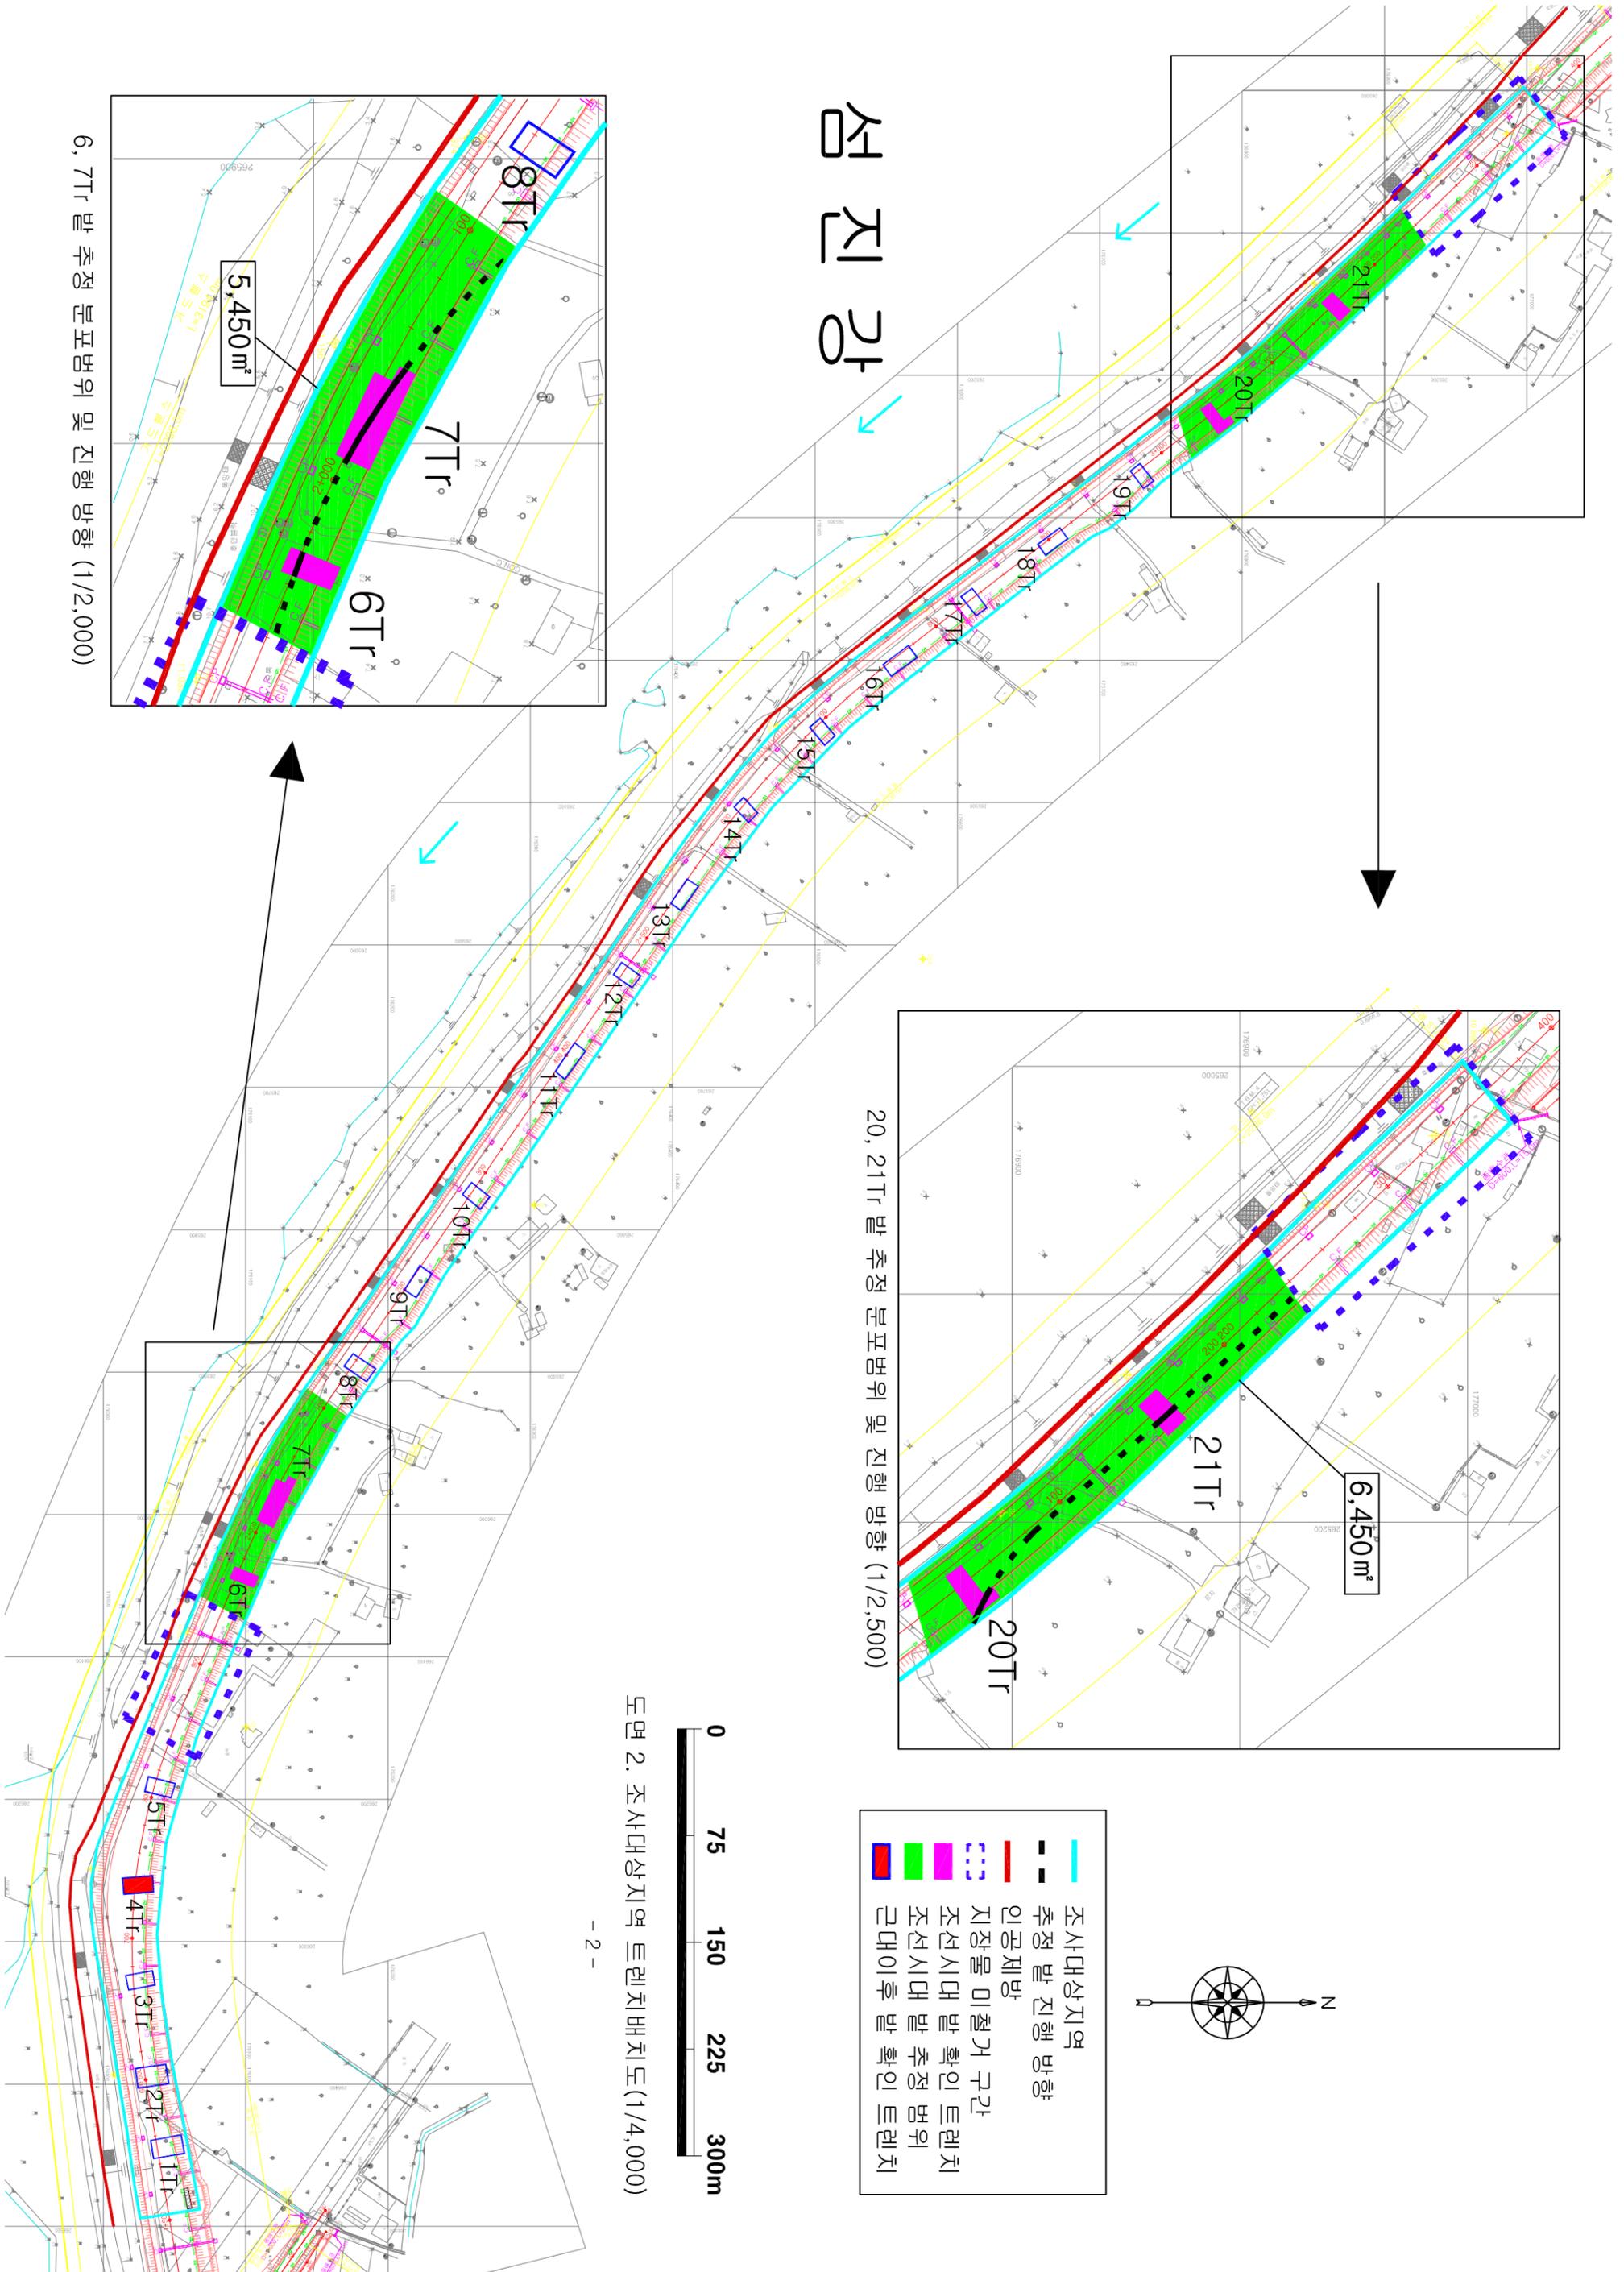
도면 2. 조사대상지역 트렌치배치도(1/4,000)

20, 21Tr 발 추정 분포범위 및 진행 방향 (1/2,500)

- 조사대상지역
- - - 추정 발 진행 방향
- 인공제방
- - - 지장물 미철거 구간
- 조선시대 발 확인 트렌치
- 조선시대 발 추정 범위
- 근대이후 발 발 확인 트렌치

6, 7Tr 발 추정 분포범위 및 진행 방향 (1/2,000)

조선시대 밭 확인 트렌치	밭층 수	조선시대 밭 예상분포 면적
6·7트렌치	3개층	약 5,450㎡ × 3개층
20·21트렌치	2개층	약 6,450㎡ × 2개층

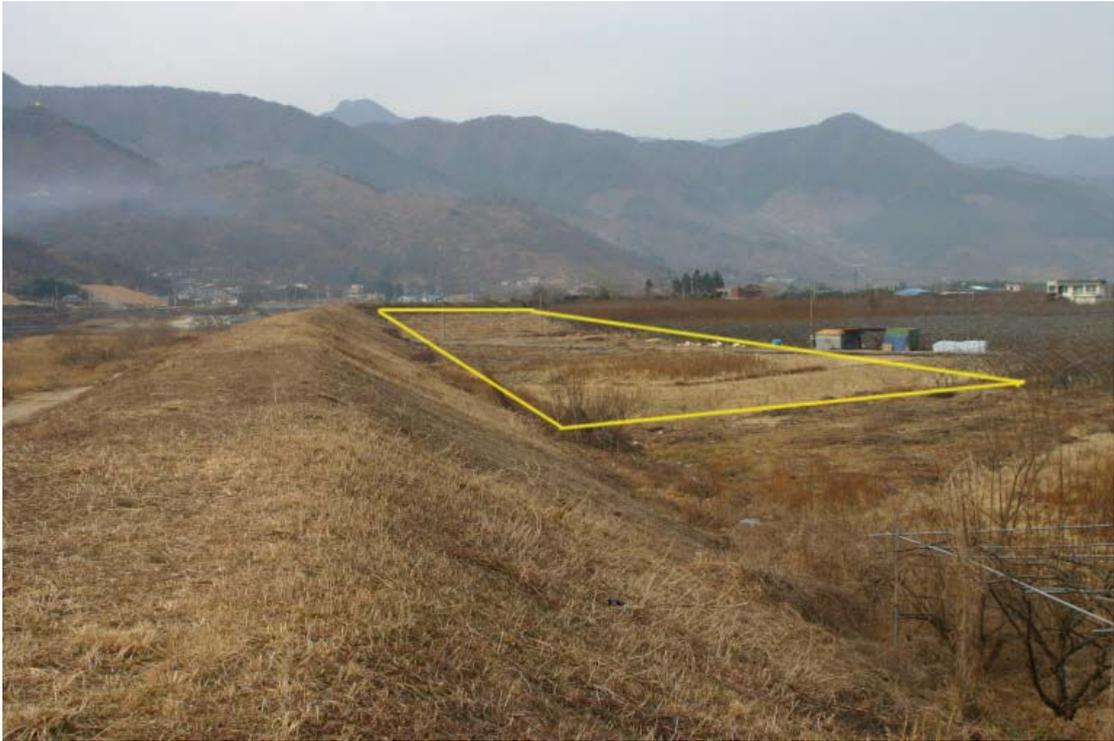
도판 1. 조사대상지역 조사전 전경(남동-북서)

조사대상지역은 화심리 정동마을에서 신지마을에 이르는 구간으로 섬진강 동쪽의 자연제방 안쪽에 위치하며, 최근까지 배나무 과수원 및 채소작물을 재배하기 위한 경작지로 이용되고 있었다. 조사의 범위는 인공제방 안쪽 부분으로 길이 2km, 너비 20m 정도로 섬진강의 잦은 범람으로 모래층이 두껍게 형성되어 있었다.

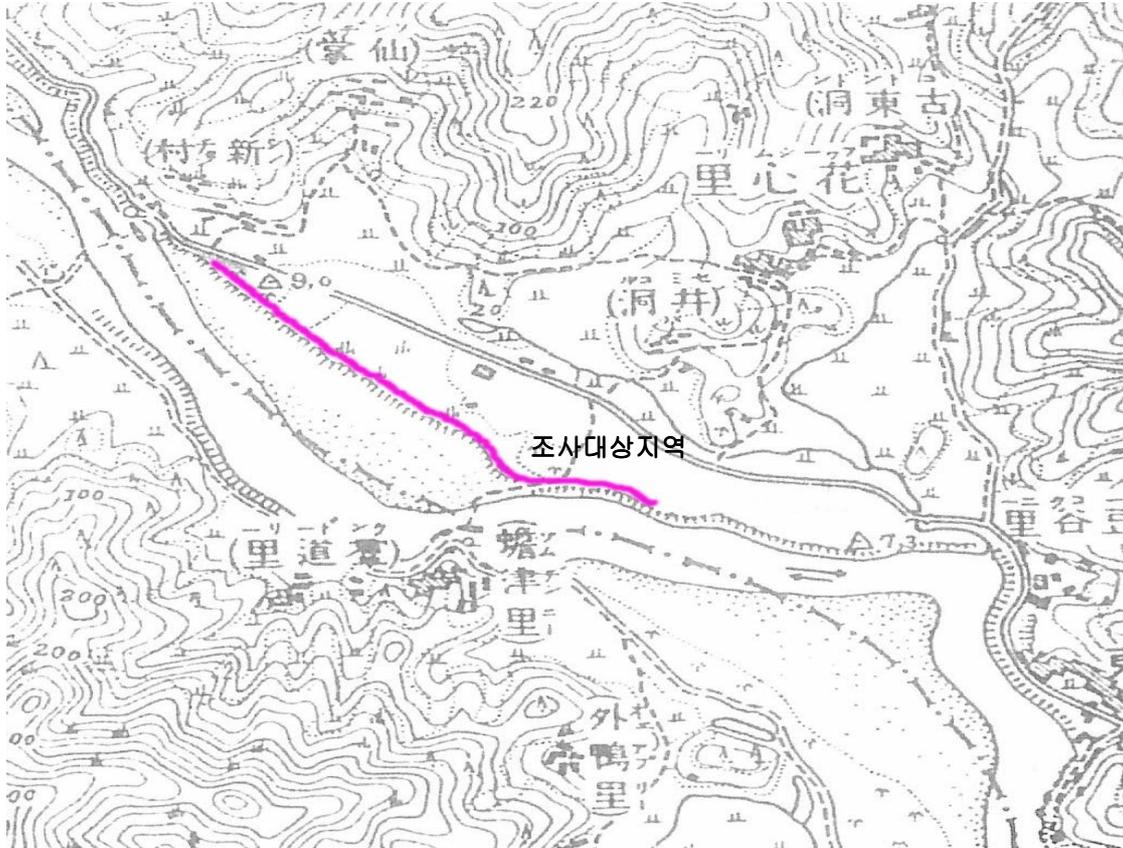
도면 4. 근세지형도(1918년)에 나타난 조사대상지역

조사대상지역은 섬진강의 퇴적작용에 의해 형성된 범람원으로서 현재 조사대상지역의 서쪽은 강에 의한 피해를 최소화하기 위해 너비 약 20m의 인공제방이 설치된 상태이며, 근세지형도(1918년 제작)를 참고할 때 큰 변화는 없는 것으로 판단된다.

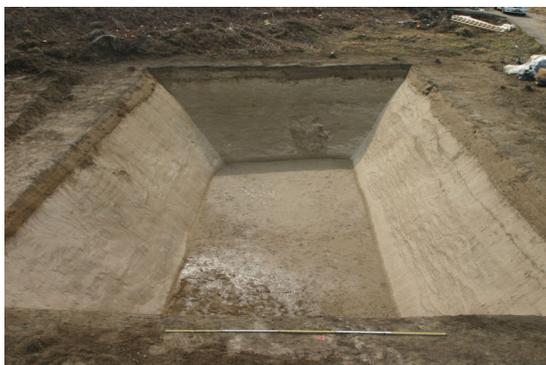
도판 2. 1트렌치 조사후 전경(북동-남서)

길이 20m, 너비 13m, 깊이 5m의 규모로 섬진강의 유로방향과 직교되게 설치하였다. 토층조사 결과, 표토층-사질점토층-모래층의 3개층으로 구분되며 하층은 모래가 470cm 두께로 두껍게 퇴적된 후 모래와 사질점토가 반복퇴적양상을 보인다. 트렌치 내부에서 유구나 유물은 확인되지 않았다.

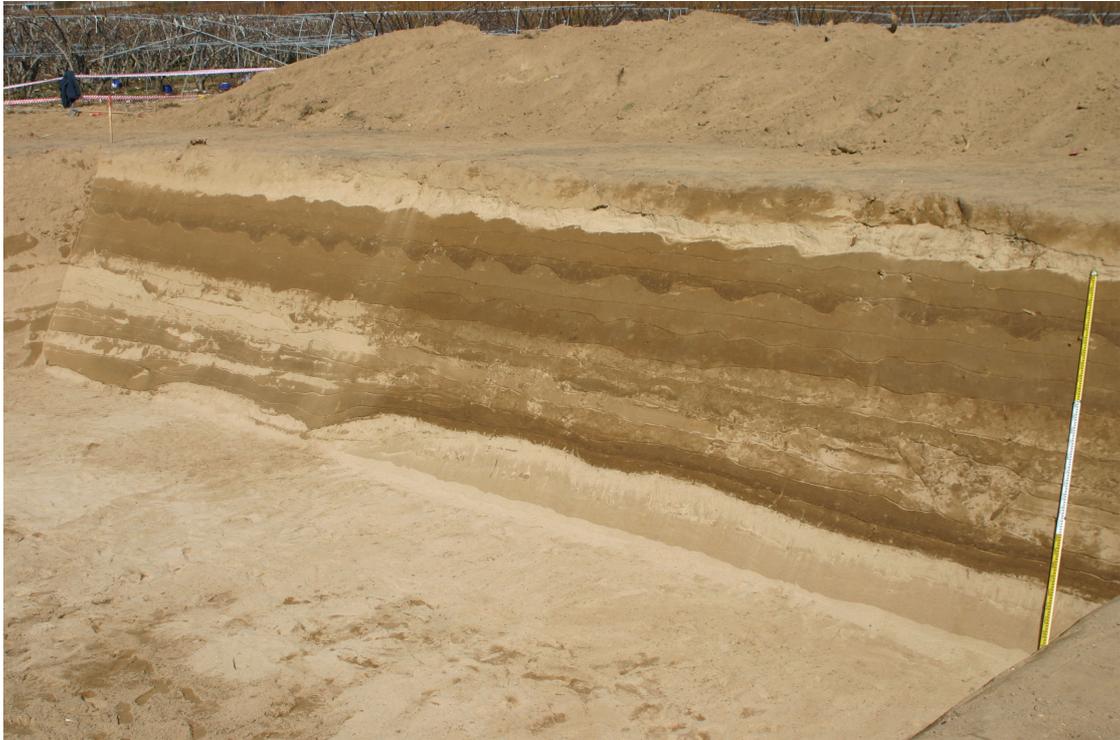
도판 4. 4트렌치 동벽 토층 전경(남서-북동)

길이 20m, 너비 10m, 깊이 4m의 규모로 섬진강의 유로방향과 직교하는 남-북 방향으로 설치하였다. 토층조사 결과, 총 6개층으로 구분되며 하층은 모래가 4m 두께로 두껍게 퇴적되어 있으며 상층은 모래와 사질점토가 교차 퇴적되어 있다. 이 중 해발 5.5~6.5m 정도에 형성된 사질점토층에서 총 3개의 발층이 검출되었으나 가장 아래쪽에 조성된 제3발층 직하의 모래층에서 근·현대에 제작된 용기편이 출토되었다. 따라서 4트렌치에서 확인된 3개 발층의 경우 근대 이후에 조성된 것으로 판단된다. 발층의 경우 트렌치의 동벽과 서벽에서 두둑과 고랑이 확인되나 서로 간 너비에서 차이를 보이고 있어 발의 진행방향은 남동-북서향 혹은 북동-남서향일 것으로 추정된다.

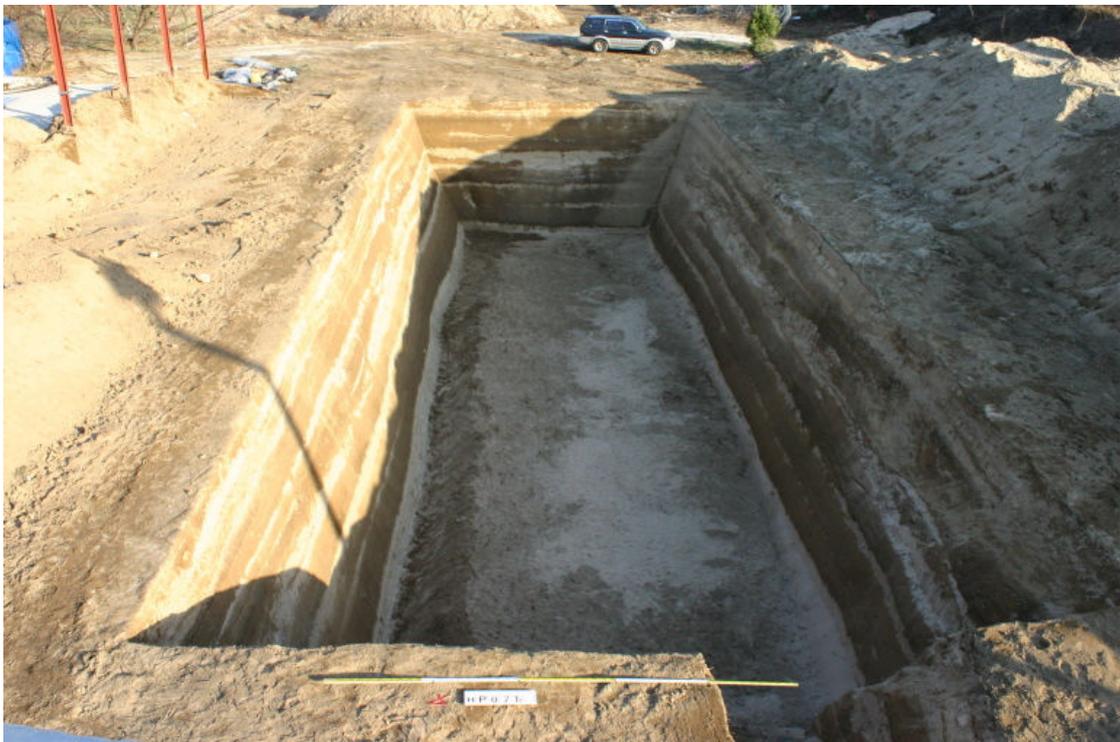
도판 6. 7트렌치 조사후 전경(북서-남동)

길이 30m, 너비 10m, 깊이 5m 규모로 섬진강의 유로방향과 평행하는 동-서 방향으로 설치하였다. 토층조사 결과, 총 11개층으로 구분되며 해발 4~5m에 형성된 사질점토층에서 총 3개의 발층이 확인되었다.

4트렌치의 토층과 비교검토한 결과, 제3발층 아래의 용기편이 포함된 모래층 이전에 조성된 것으로 발의 사용시기 및 성격을 정확히 파악하고자 7트렌치 서쪽 부분을 5×6m 정도 확장하여 최상면의 제1발층에 대한 평면조사를 실시하였다.

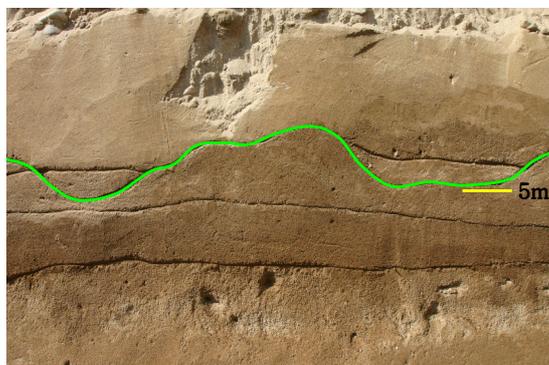
도판 8. 7트렌치 제1밭층 단면

평면조사 결과, 제1발층은 흑갈색 사질점토를 母材로 하여 조성되었으며, 두둑의

너비는 35~49cm, 고랑의 너비는 20cm, 잔존깊이는 6cm 정도이다. 이랑의 형태는 대체로 직선형으로 단면형태는 波狀을 이루고 있으며 주축방향은 남동-북서향이다. 유물은 두둑에서 조선시대 도기편 1점이 출토되어 밭의 사용시기를 추정케 한다.

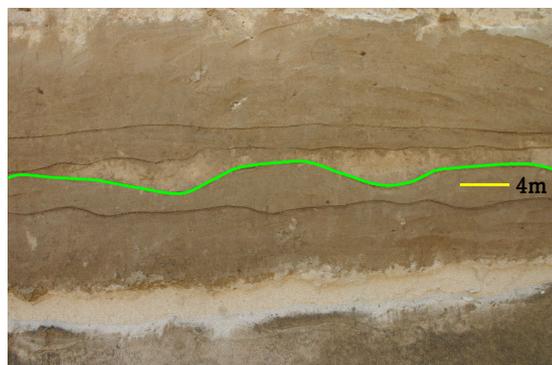
도판 9. 7트렌치 제3밭층 단면

그리고 토층 단면에서 확인된 제2·3밭층의 경우 각각 명갈색 사질점토와 황갈색 사질점토를 모재로 하여 조성되었으며, 동벽과 서벽에서 두둑과 고랑이 확인되나 서로 간의 너비에서 차이를 보이고 있어 밭의 조성방향은 제1밭층과 같은 남동-북서향 또는 북동-남서향일 것으로 추정된다. 이들 밭의 경우 토층조사시 유물은 출토되지 않았으나 20트렌치에서 조사된 조선시대 밭층과 해발 높이가 거의 동일한 점을 미루어 볼 때, 동시기에 조성된 밭으로 추정된다.

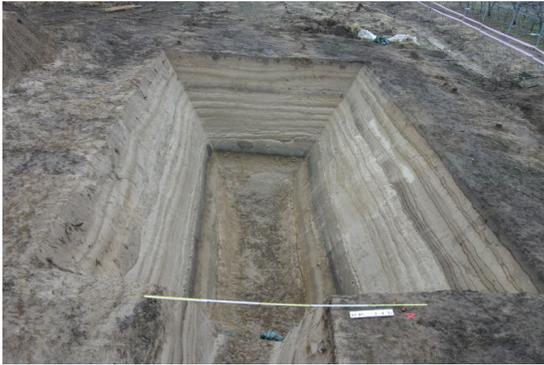
도판 12. 11트렌치 조사후 전경(남동-북서)

길이 20m, 너비 10m, 깊이 6m의 규모로 섬진강의 유로방향과 평행하는 북서-남동 방향으로 설치하였다. 토층조사 결과, 모래와 사질점토의 교차퇴적이 이루어진 다른 트렌치의 토층양상과 달리 모래층의 유입이 잦으며 부분적으로 직경 2~5cm 정도의 자갈이 잔존한다. 우기시 유속이 증가되면서 주기적인 섬진강의 범람에 의한 영향을 받았던 지역으로 판단되며 유구나 유물은 확인되지 않았다.

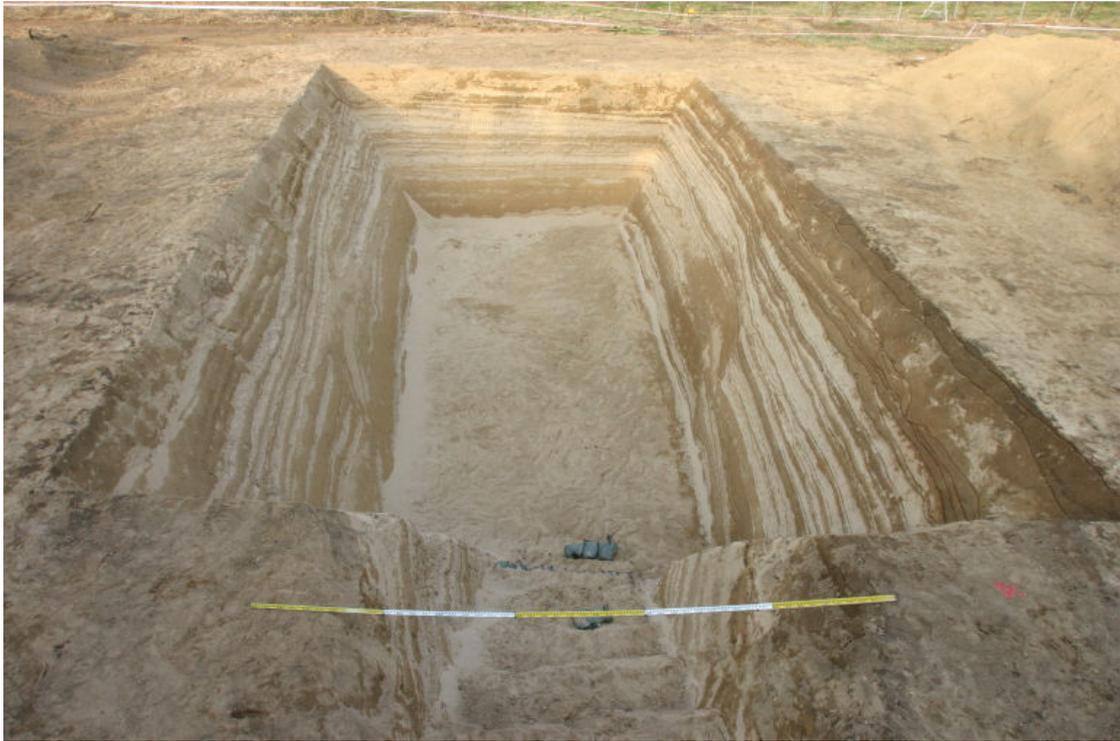
도판 14. 20트렌치 조사후 전경(남서-북동)

길이 20m, 너비 10m, 깊이 4m의 규모로 섬진강의 유로방향과 직교하는 북동-남서 방향으로 설치하였다. 토층조사 결과, 해발 5.7m 하부로는 범람 이후 안정된 층을 모재로 이용한 경작층(밭 2개층)이 나타나나 해발 5.7m 상부로는 모래층의 유입이 잦으며, 층간의 너비가 좁은 점으로 미루어 볼때, 섬진강의 잦은 범람의 영향을 받은 것으로 추정된다.

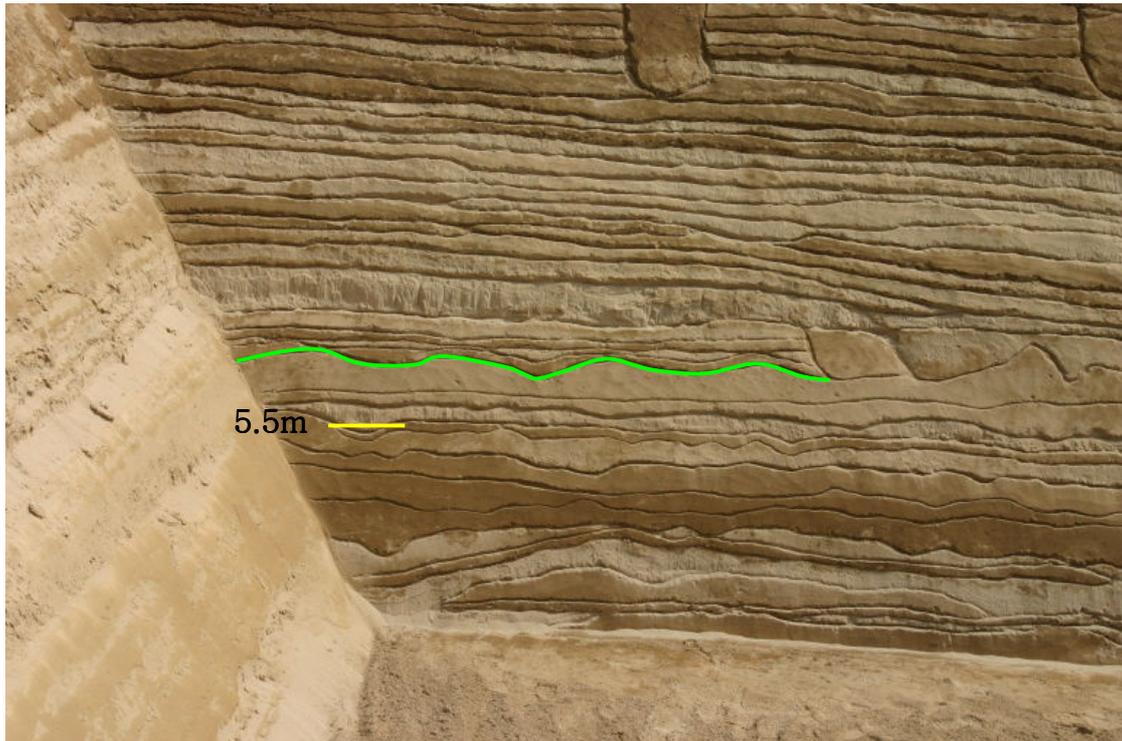
도판 16. 20트렌치 제1발층 단면

평면조사 결과, 제1밭층의 경우 모래층을 母材로 하여 조성되었으며, 두둑의 너비는 45cm, 고랑의 너비는 36cm, 잔존깊이는 6cm 정도이다. 이랑의 형태는 대체로 직선형이며 단면형태는 波狀을 이루고, 주축방향은 남동-북서향이다. 고랑 노출시 조선시대 백자편과 용기편이 출토되어 밭의 사용시기를 추정할 수 있었다.

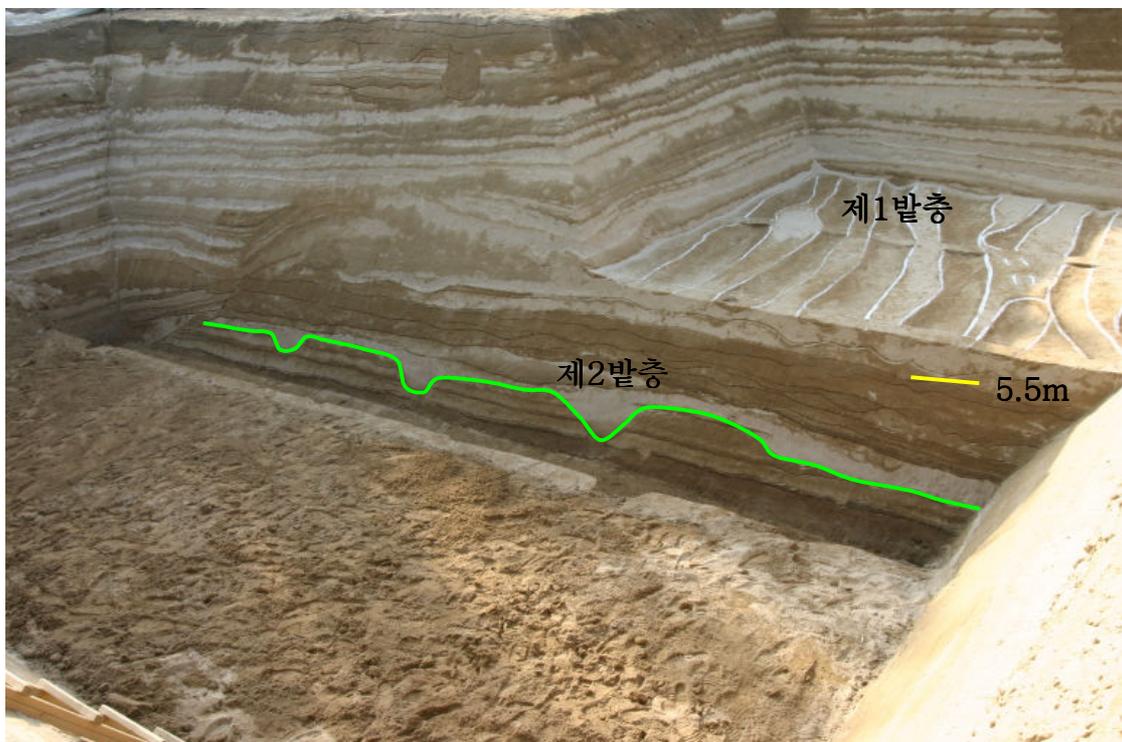
도판 17. 20트렌치 제1발층 노출상태 및 제2발층 단면

제2밭층은 해발 4.7m 상에 형성되었으며 범람 이후 일시적으로 안정된 층을 이용하여 밭을 조성하였다. 이랑의 형태는 직선형, 단면형태는 梯狀을 띠며 토층상에서 확인되는 두둑의 너비는 약 150cm, 고랑의 너비는 약 60cm, 잔존 깊이는 30cm 정도이다. 제2밭층은 다른 트렌치에서 확인되는 밭의 고랑과 두둑의 너비에 차이가 있는데 이는 작휴형태가 성휴법에 해당되는 것으로 판단된다. 성휴법은 파종 노력을 절감하려는 목적으로 중부지방에서 답리작 맥류를 재배한다. 두둑을 보통보다 넓고 크게 만드는 것이 특징이다.

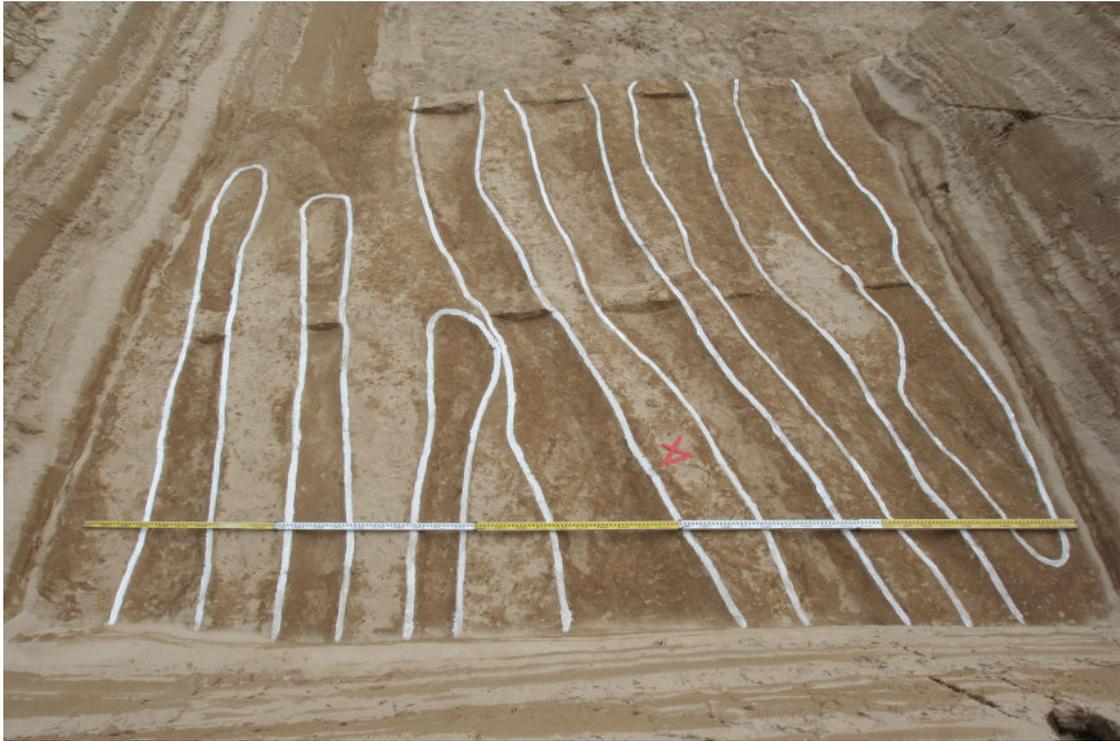
도판 18. 20트렌치 제1발층 평면조사후 전경(북서-남동)

토층 단면에서 조사된 밭의 사용시기 및 정확한 성격을 파악하고자 20트렌치 서쪽 부분을 5×5m 범위로 확장하여 최상면의 제1밭층에 대한 평면조사를 실시하였다.
