(財)東亞細亞文化財研究院 發掘調査 現場說明會 第117輯

진주시 상평동 남강 자이아파트 신축부지내 문화유적  
發掘(試掘)調査 現場說明會

2008. 2

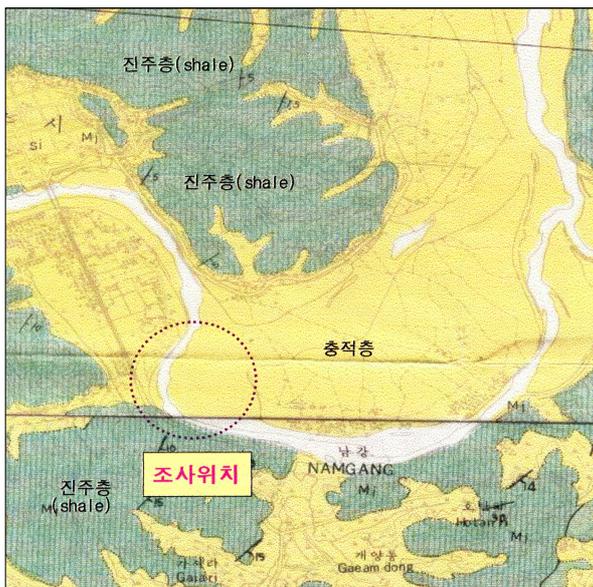
도면 3. 남강주변 지질도

조사대상지역은 사행하는 남강에 의해 삼면이 둘러싸여 형성된 하안충적대지로서 과거 남강의 범람원으로 퇴적충적층이 하부에 분포하고 있다. 북쪽으로는 해발 153m의 선학산을 중심으로 구릉지대가 형성되어 있으며, 동쪽으로 멀리 해발 482.4m의 장군대 산맥이 자리잡고 있다. 서쪽으로는 남강을 사이에 두고 해발 172.4m의 망진산맥이 위치하며 능선과 계곡의 발달이 남쪽으로 발달된 형태를 보이고 있다. 남쪽으로는 소규모의 지산역들이 복잡하게 형성되어 있으나 뚜렷한 산맥은 없는 지형이다.

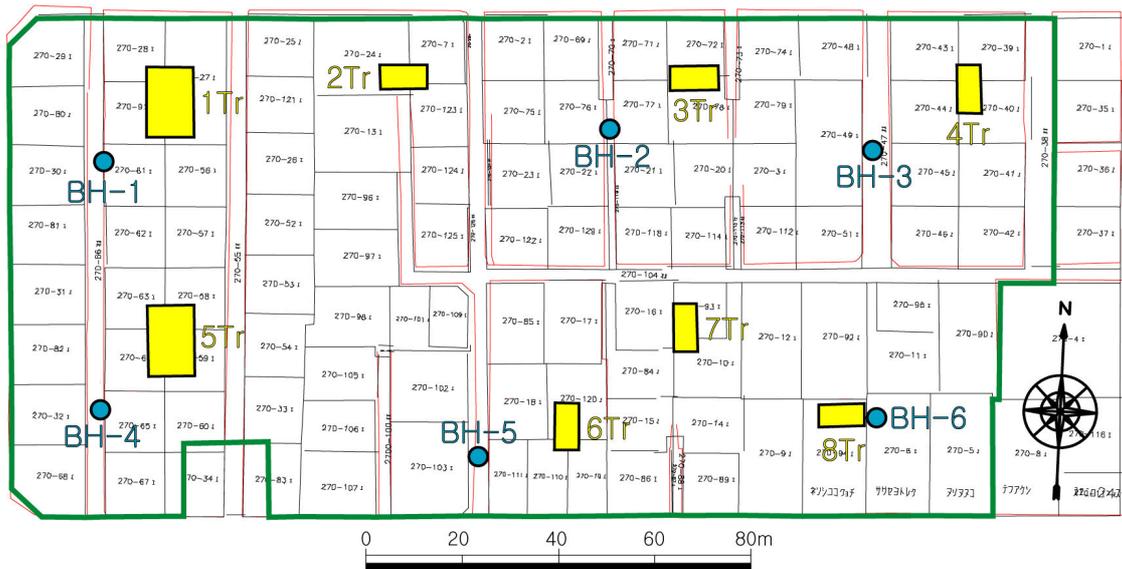
도면 4. 조사대상지역 트렌치 배치도

- 시굴조사 대상지역
- 시굴조사 트렌치
- 지반조사 시추조사지점 : 2006년 5월 (주)동서기초

구성되어 있다. 조사대상지역의 바로 북측으로 진주시청, 서측에는 진주기계공고가 인접하고 있다. 이곳은 일반주택단지로서 주택이 밀집된 것을 최근 철거되어 있는 상태이다. 조사대상지역이 남강의 동쪽에 인접해 있어 하천활동에 직접적인 영향권에 속하는 것임을 인지하고 하천 주변에 입지하는 생활유적의 존재 가능성 확인을 위한 조사에 임하였다. 그런데, 2006년에 인근한 대동기계공고 부지에 입회조사한 자료를 통해 이 지역은 하상활동과 관계된 지역으로서 모래와 자갈이 교차퇴적된 곳임을 알 수 있었다. 따라서 이러한 사전자료를 바탕으로 안전사고에 최대한 주의하여 트렌치의 설정은 5~10m의 폭으로 길이는 10~15m, 깊이는 약 3m정도의 Pit식으로 설치하였다. 조사대상지역에 총 8개소의 트렌치를 설치하였으며 조사대상지역 전체의 토층 퇴적양상과 유구의 유무 및 분포범위 파악에 주력하였다.

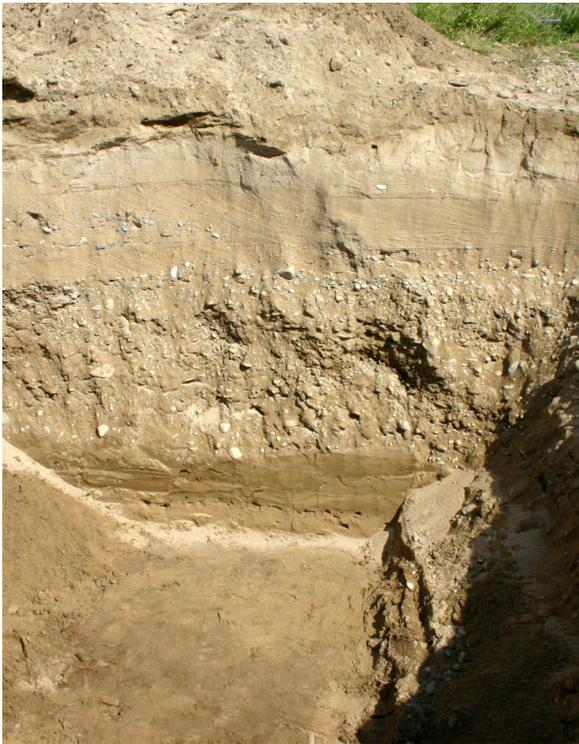
도판 2. 진주시 상평동 공동주택  
건설예정부지내 문화유적 입회조사지역 6pit  
토층상태

있다. 그리고 조사대상지역의 남서쪽에 현재 (주)동일종합건설에서 시행하는 ‘진주 상평동 공동주택 건설’부지에 대하여 우리 연구원에서 2006년 9월에 입회조사를 실시한 바 있다.(동아세아문화재연구원, 『진주 상평동 공동주택 건설예정부지 문화유적 입회조사』, 2006. 9) 입회조사에서 5×5m의 Pit 12개소를 설치하여 약 5m

깊이까지 조사를 진행한 결과 전체 Pit의 토층 퇴적상태는 표토층 아래 상부 모래층과 하부의 역석층으로 형성되어 있는 점으로 미루어 볼 때, 이 곳 주변은 남강의 활발한 하천활동에 의한 퇴적작용이 이루어진 자연조건을 갖추고 있어 인간의 생활터전으로 이용하기에는 어려운 점이 있는 곳으로 판단되며 본 조사구간 내에서도 문화 생활의 흔적을 판단할 수 있는 유구와 유물 등은 검출되지 않았다.

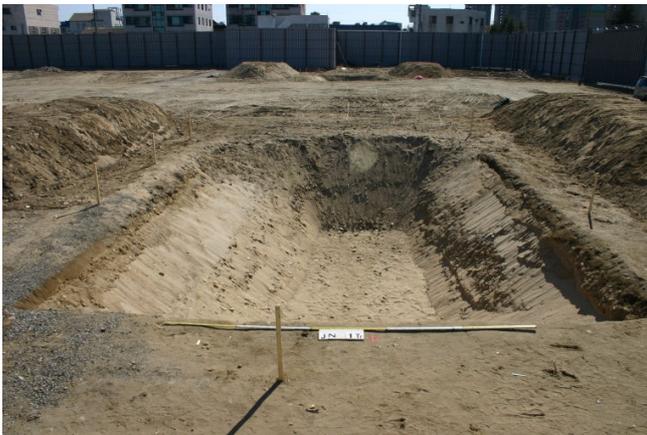
도판 3. 1트렌치 조사후 전경(북→남)

1트렌치는 조사대상지역의 가장 서쪽에 위치하며, 폭 10m, 길이 15m, 깊이 3m의 pit식으로 설치하였다. 토층의 퇴적상태는 다음과 같다.

토층의 퇴적상태와 2006년 실시한 지반조사 보고서를 참고할 때, 조사대상지역은 남강의 범람과 유로의 변경에 따른 침수와 퇴적의 반복작용에 의해 형성된 것으로 판단된다. 또한 내부에서 인간 생활의 흔적을 판단할 수 있는 유구와 유물은 전혀 검출되지 않았다.

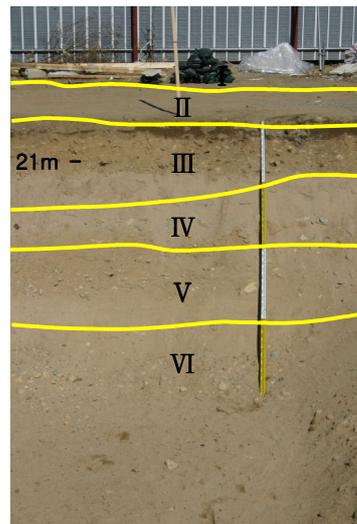
도판 4. 1트렌치 토층 퇴적상태(북벽)

조사결과 전반적인 트렌치의 토층퇴적상태는 전형적인 역석층과 모래층의 반복퇴적양상을 보이는 河床層으로 확인되었다. 표준토층인 1트렌치의 토층퇴적상태를 보면, 표토 아래로 주택가 조성당시의 매립토층이 약 50~100cm 가량 퇴적되어 있었으며, 그 아래로 굵은 모래층에 직경이 20cm이상 되는 자갈이 80% 정도 포함된 역석층이 약 60cm정도의 두께로 퇴적되어 있다. 그 아래층은 가는 모래층이 80~100cm 정도의 두께로 형성되어 있으며, 그 아래로 이러한 역석층과 모래층이 반복되어서 퇴적되어 있는 상태이다. 참고적으로 조사대상지역의 사업시행전의 지반조사보고서(『진주시 상평동 아파트 신축공사 지반조사 보고서』, (주)동서기초, 2006. 5)에 의하면, 지표면 아래로 약 10m까지 모래섞인 자갈층이 퇴적되어 있는 것으로 조사된 바

- I : 근·현대 매립토층,
- II : 황갈색사력층(Hue10YR8/4 : 굳기가 강함, 직경20cm 정도의 자갈이 80%이상 포함된 층)
- III : 회색사질층(Hue10YR8/3 : 굵은 모래로 이루어진 층)
- IV : 회황색사력층(Hue10YR8/4 : II층보다 굳기가 약하며, 직경이 5cm 정도의 작은 자갈이 약 60% 정도 포함된 층)
- V : 회색사질층(Hue10YR8/3 : III층과 동일하나 모래의 입자가 더 굵다)
- VI : 회황색사력층(Hue10YR8/4 : 굳기가 약하며, IV층과 동일하나 자갈의 포함량이 더 많다)

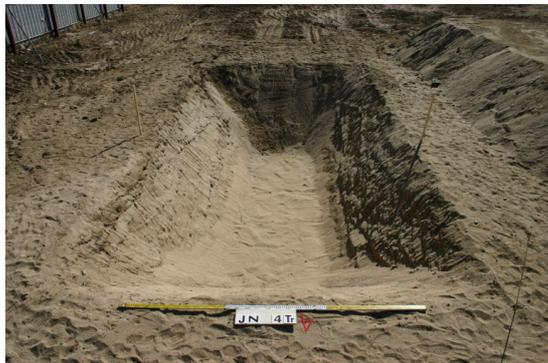
도판 5. 4트렌치 조사후 전경(북→남)

4트렌치는 조사대상지역의 가장 동쪽에 위치하며, 폭 5m, 길이 10m, 깊이 2m로 설치하였다. 토층의 퇴적상태는 1트렌치와 동일하다. 다만 자갈층이 1트렌치에 비해 소량 퇴적된 양상을 보이며 모래층의 퇴적이 두꺼운 것이 특징이다. 이러한 양상은 남강의 과거 유로의 변경과 관계된 것으로 파악된다. 그리고 자갈층이 남에서 북으로 경사면을 이루고 있는 것이 특징이다. 토층의 퇴적은 I: 근·현대 매립토층, II: 회갈색사력층(직경 5cm 정도의 자갈이 30%정도 포함된 층), III: 회색사질층(굵은 모래로 이루어진 층), IV: 회색사력층(직경이 3~5cm 정도의 자갈이 약 30% 정도 포함된 층, 남에서 북으로 경사면을 이루고 있음), V: 회색사질층(III층과 동일하나 모래의 입자가 더 작다) 순으로 이루어져 있다. 1트렌치와 동일하게 남강의 범람과 유로의 변경에 따른 침수와 퇴적의 반복작용에 의해 형성된 것으로 내부에서 인간 생활의 흔적을 판단할 수 있는 유구와 유물은 전혀 검출되지 않았다.

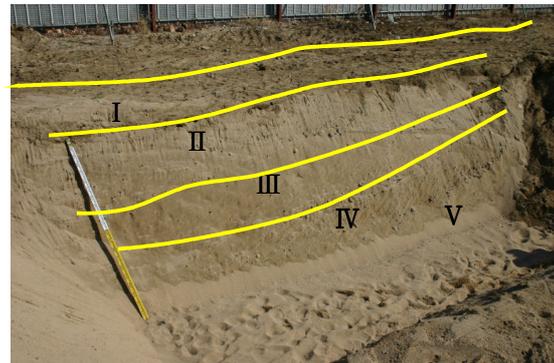
도판 6. 4트렌치 토층 퇴적상태(동벽)

이상의 양상을 종합적으로 검토해 볼 때 이 지역은 남강의 영향으로 인해 장기간에 걸쳐 퇴적 및 층적되어 형성된 하안층적대지이며, 유물이나 유구 등 인간활동과 관련된 어떠한 문화재의 흔적도 확인되지 않았다.
